Département d'Ille et Vilaine

Commune de Bréteil

Inventaire des cours d'eau

Février 2009

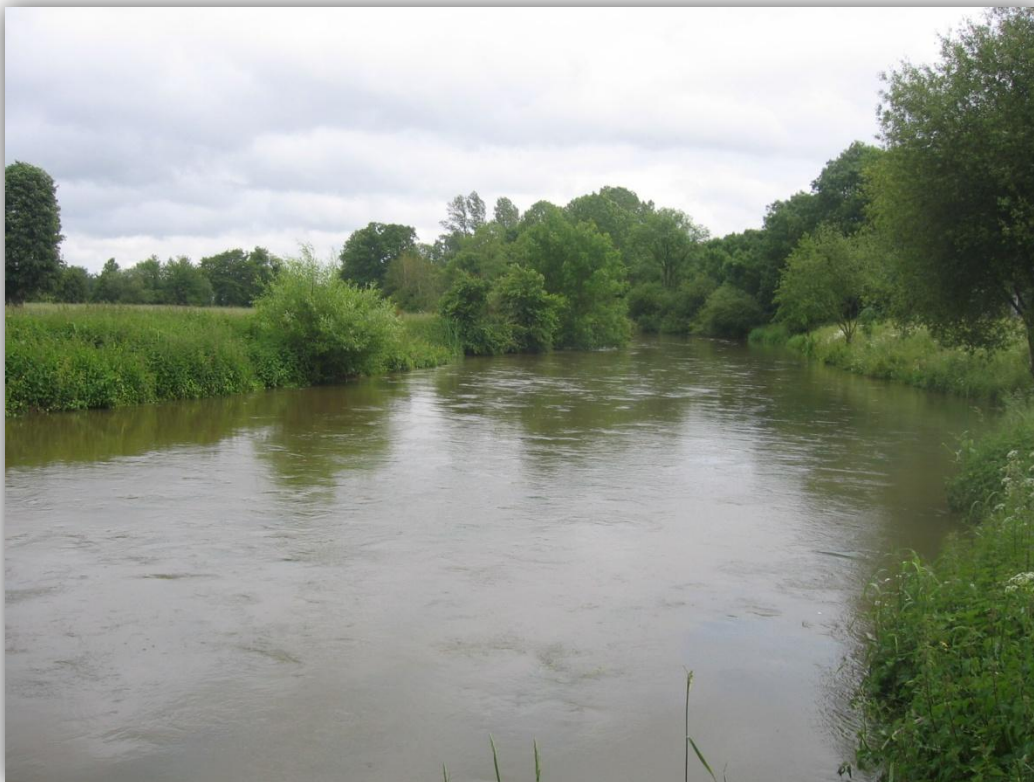
Photo 2 : Le Meu, limite communale Sud de Bréteil

La moitié des limites communales est formée de cours d'eau d'ordre 1,2 et 4. Le Meu, cours d'eau d'ordre 4 selon Strahler, marque la limite Sud de la commune, tandis que les limites Sud-ouest, Sud-est et Nord sont marquées par des petits rus, d'ordre 1 ou 2.

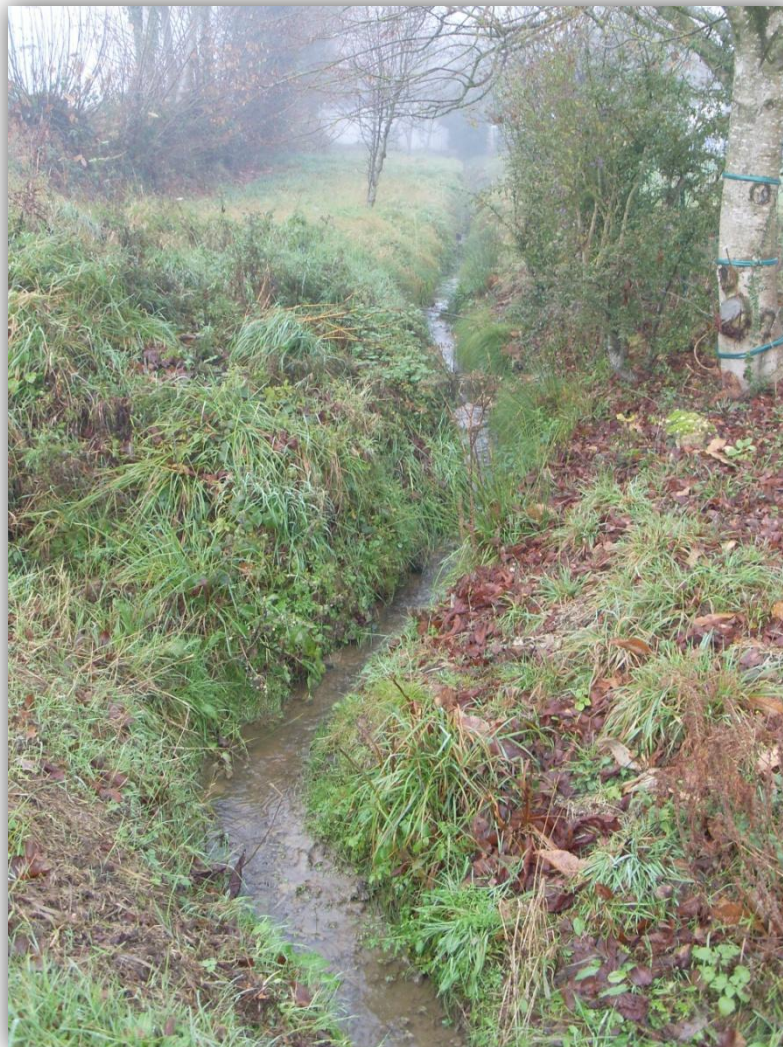
Photo 3 : cours d'eau d'ordre 2 selon Strahler, non répertorié à l'IGN

Les cours d'eau qui ne figurent pas à l'IGN sont des petits ruisseaux de tête de bassin versant, d'ordre 1 selon Strahler, voire d'ordre 2. Sur ces têtes de bassin, les cours d'eau peuvent être confondus avec les fossés de route. En effet, leur lit initial a certainement été déplacé, et emprunte aujourd'hui des fossés de voirie. Non recensés à l'IGN, ce sont ces cours d'eau qui subissent le plus de dégradation. Leur prise en compte dans cet inventaire doit permettre une identification, au même titre que les ruisseaux de taille plus importantes.

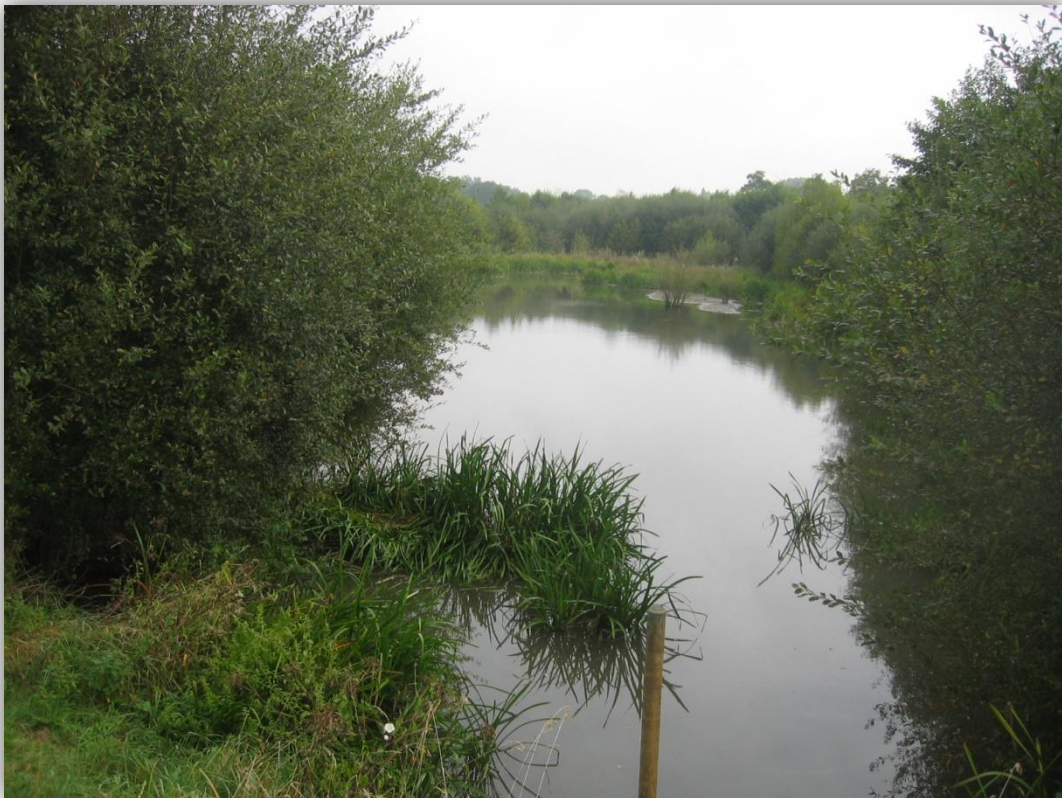
Deux plans d'eau mis en place pour la gestion des eaux pluviales sont présents aux abords du bourg. Le premier est situé sur le ruisseau prenant sa source au lieu dit Le Chauffau, et rejoignant le ruisseau de Trémillé en amont de la RD 125. Le second est situé directement sur le ruisseau de Trémillé. Ces deux aménagements sont récents, et ont été végétalisés (plantation de saules...)

Photo 4 : aménagement de gestion des eaux pluviales localisé sur le ruisseau de Trémillé

Les ouvrages de ces plans d'eau situés sur le ruisseau de Trémillé et son affluent posent également le problème de la continuité écologique, avec des seuils infranchissables.

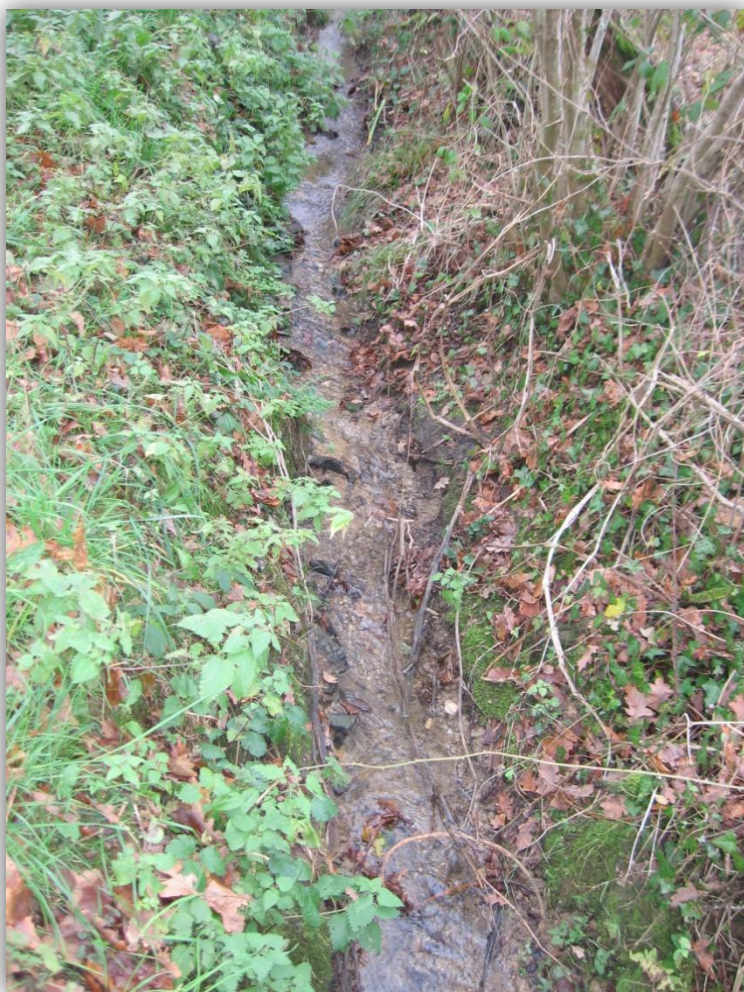
Photo 5 : un cours d'eau d'ordre 1, aux abords du bourg de Bréteil

La présence d'un lit différencié, de végétation inféodée et d'écoulement indépendant des précipitations suffit à classer le cours d'eau ci-contre. La présence de berges supérieures à 10 cm permet de valider le dernier critère, et d'assurer la classification.

Il est nécessaire d'identifier ces cours d'eau avec les agriculteurs concernés, pour permettre leur assimilation comme ruisseau.

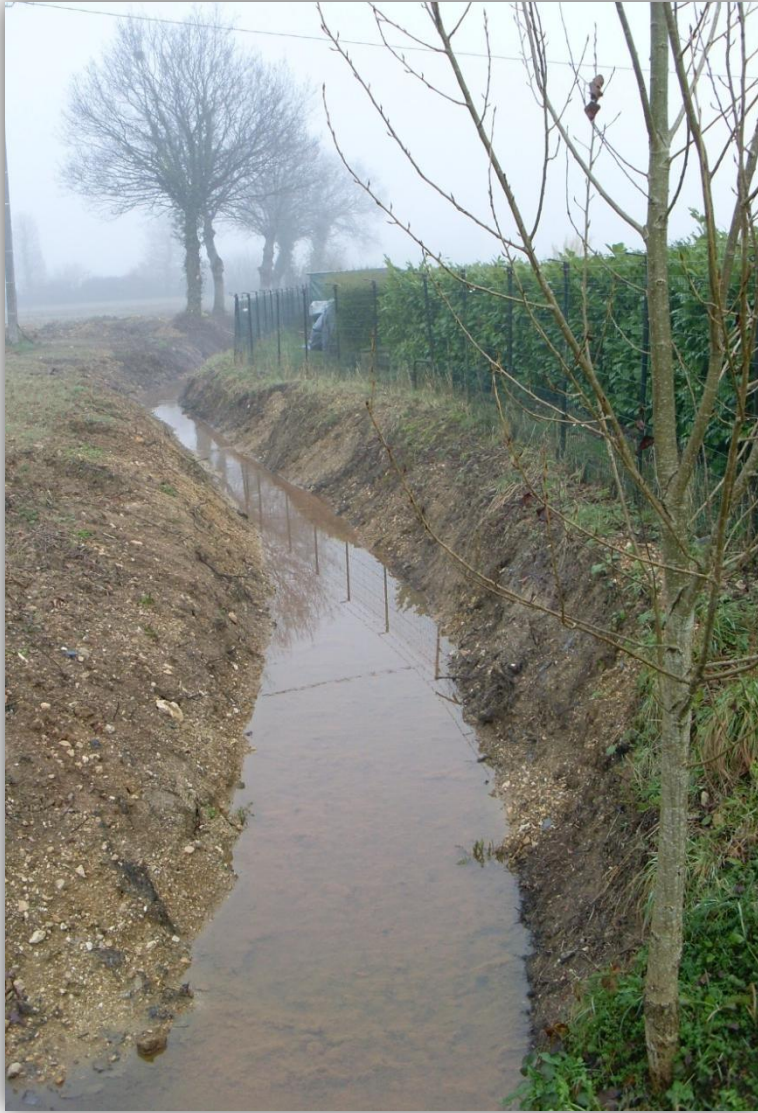
Photo 6 : la dégradation d'un cours d'eau de tête de bassin versant

L'identification de ces cours d'eau d'ordre 1 et 2 permet d'éviter les dégradations dans l'avenir. En effet, une fois identifiés par la population, ils apparaissent mieux protégés.
